プール現状等（10/11 現在）

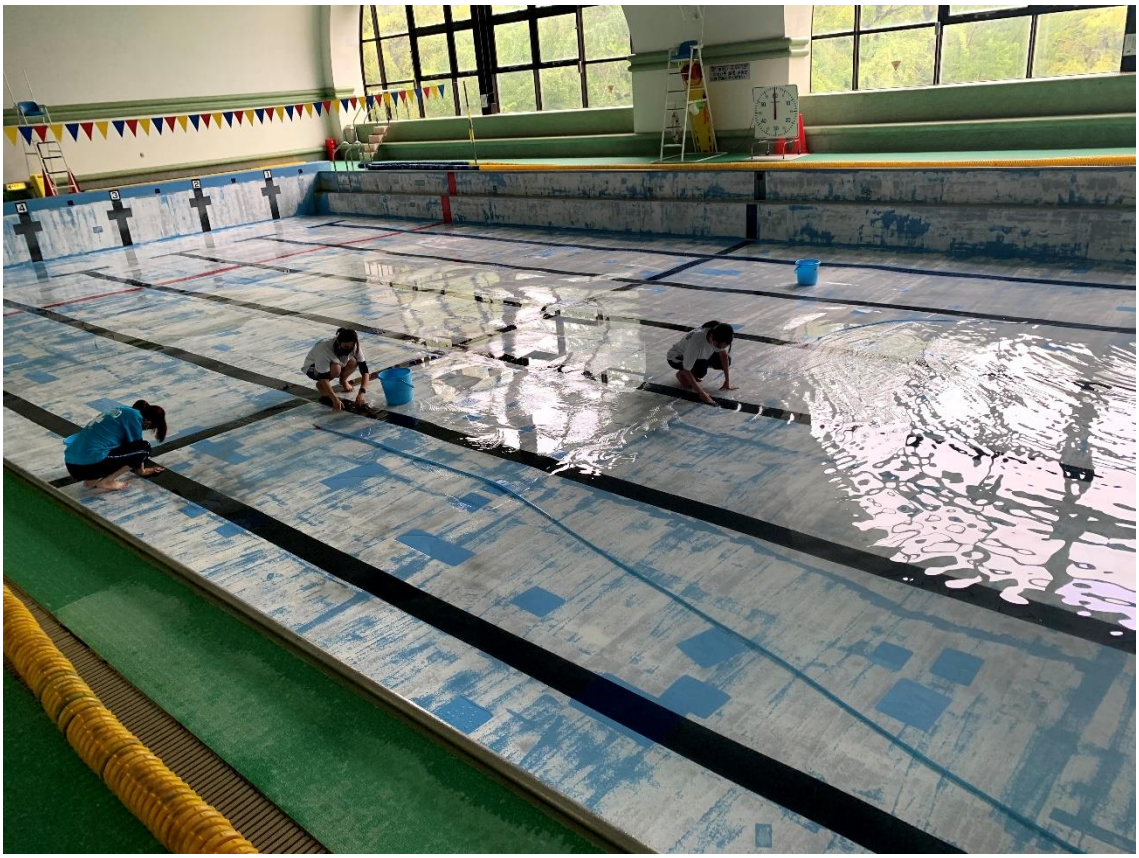
10/11 清掃開始

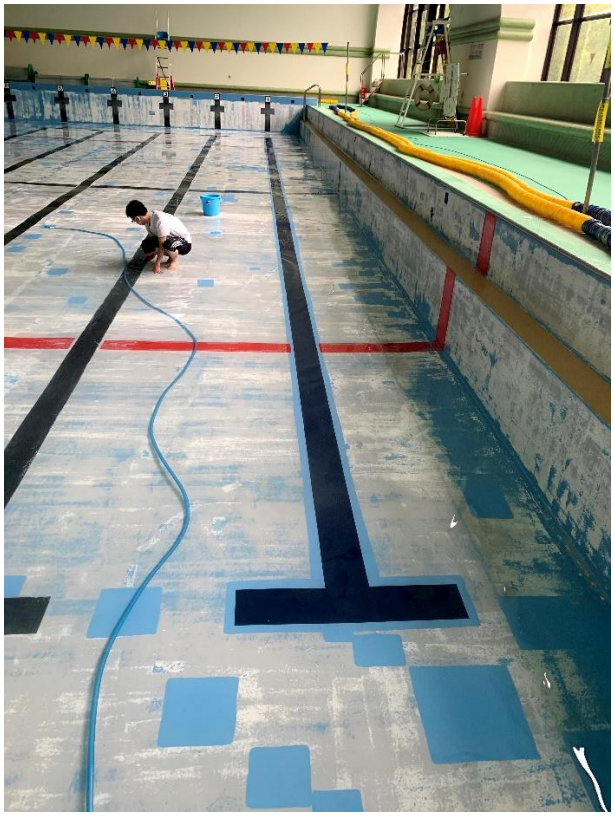
No.１レーンセンターライン修復

・No.１レーンのセンターラインを修正中、塗装ハガレによる利用者の足の怪我が予想されたため、塗り直しを行った
